القاهرة التاريخية
HISTORIC CAIRO

مشروع ترميم
قصر محمد علي باشا

قصر محمد علي باشا

٢٠٠٥

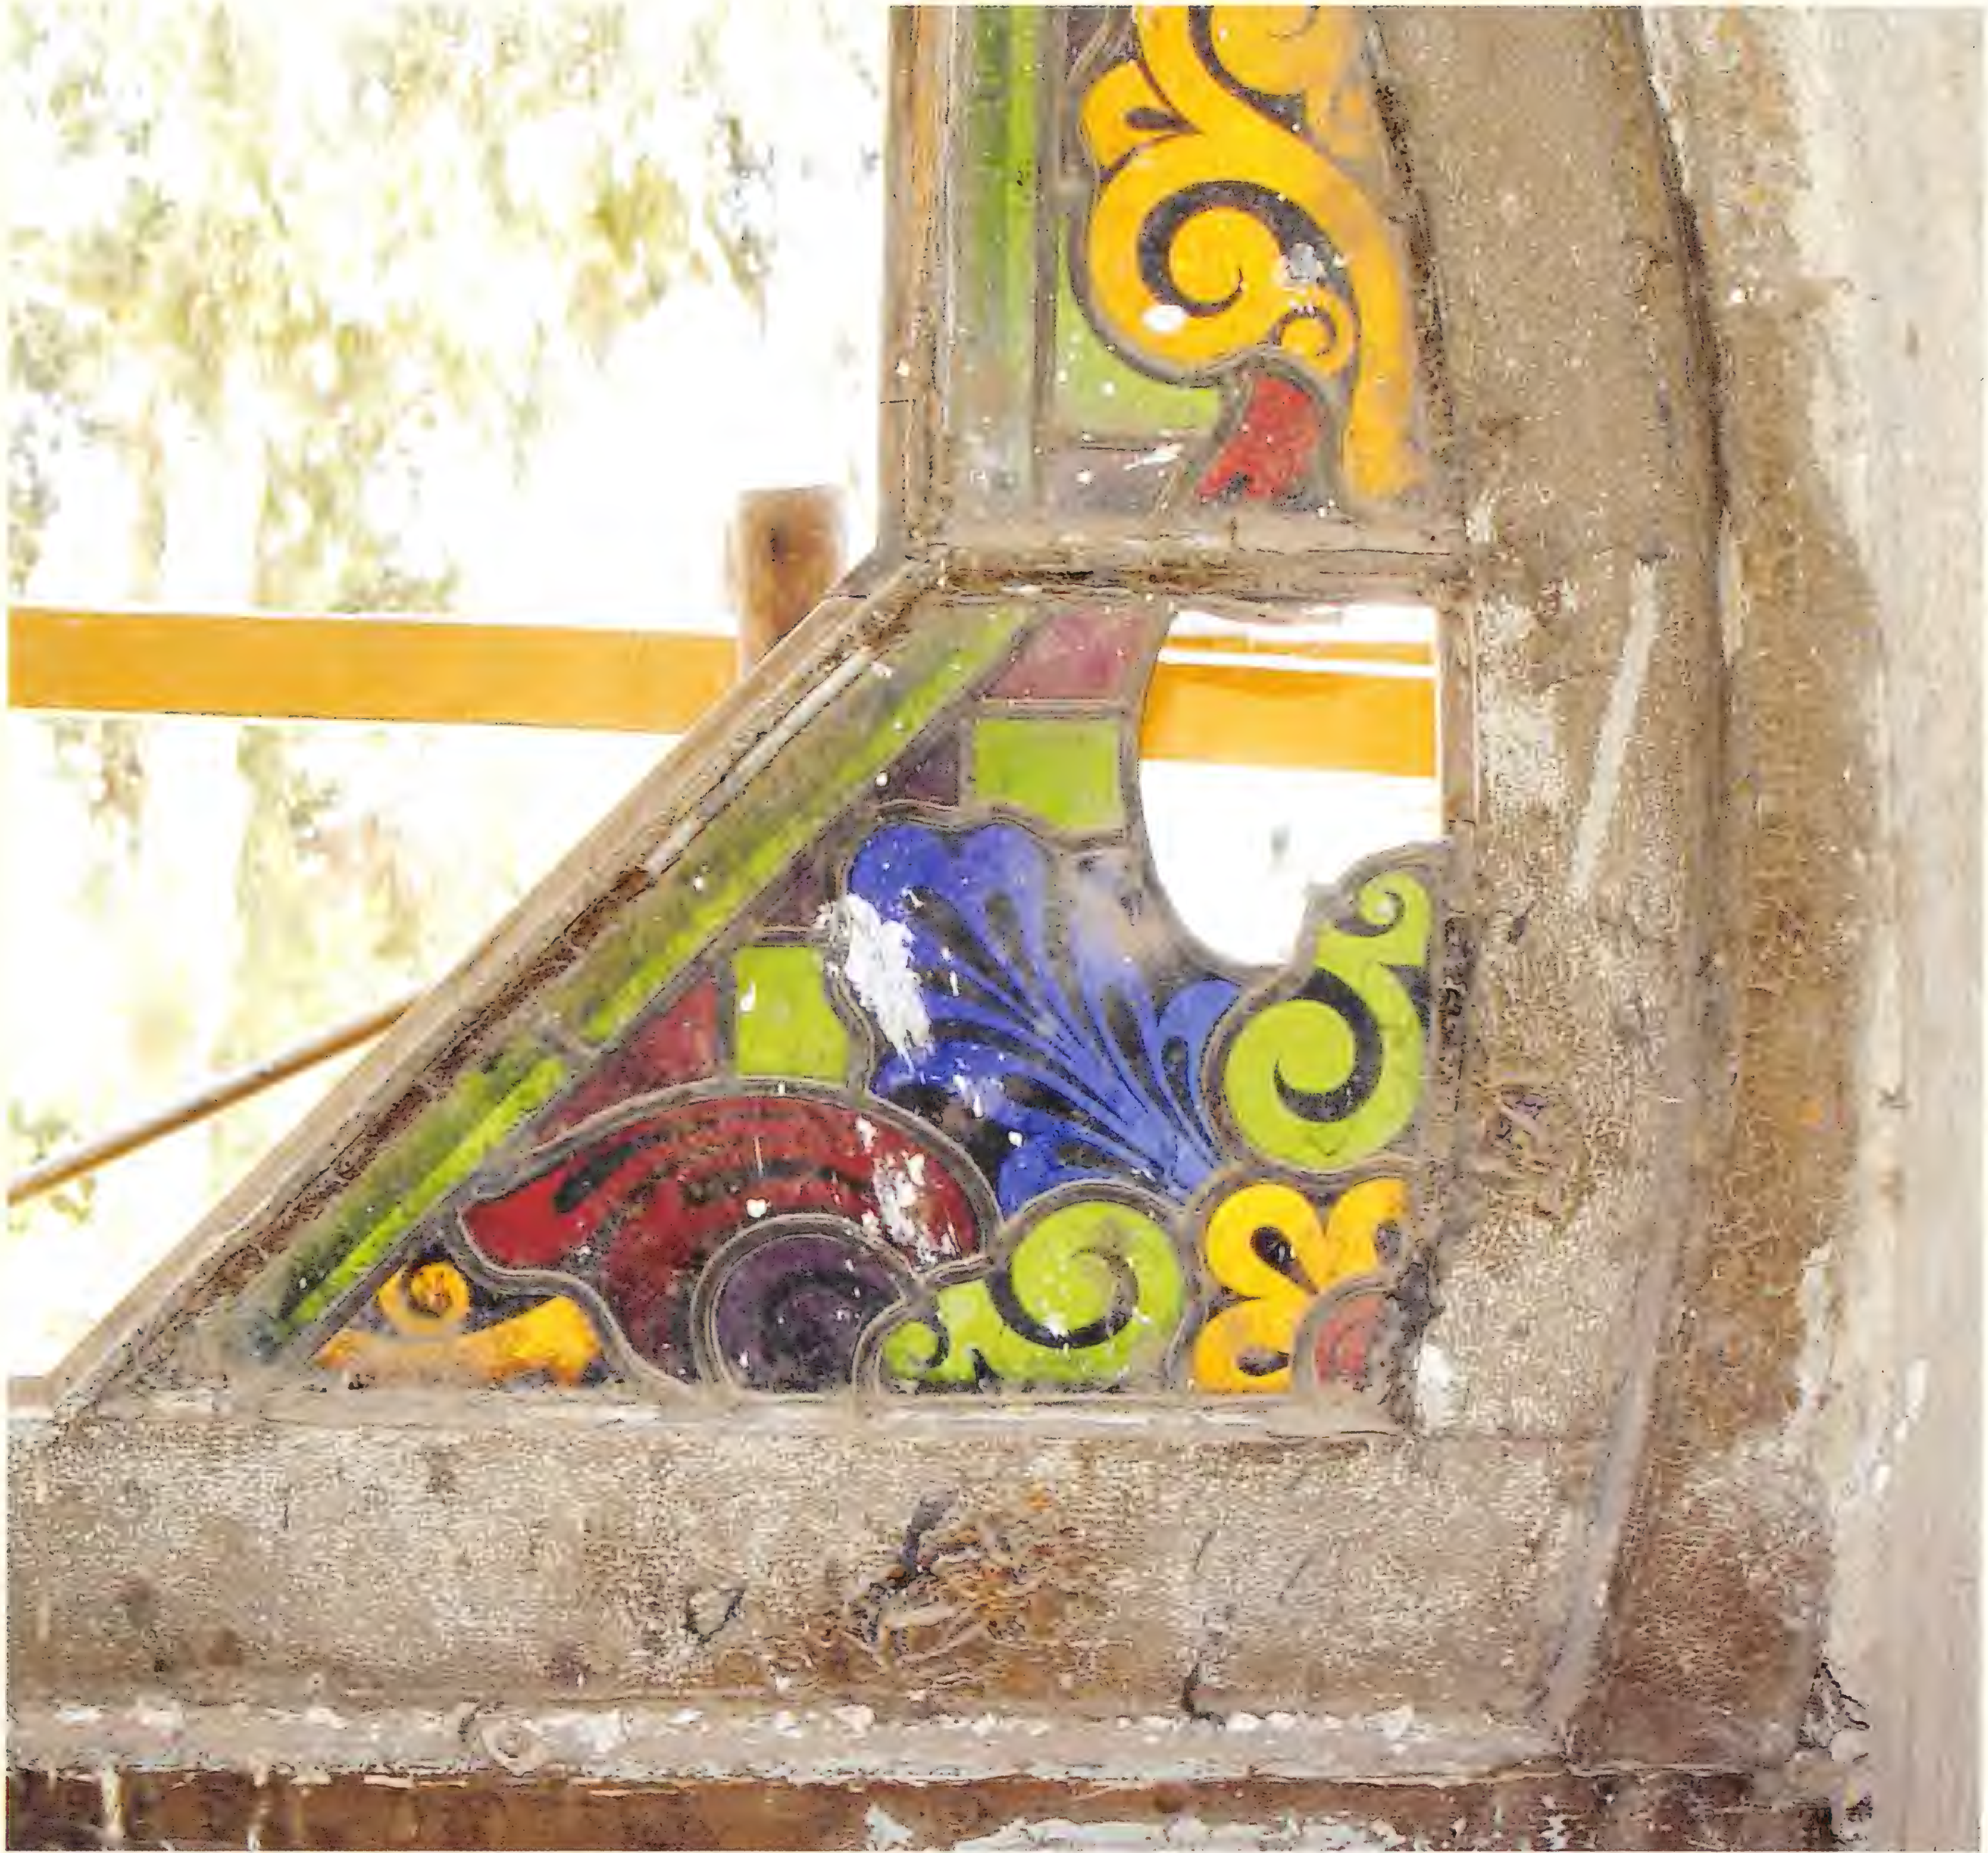
الجزء المتبقي من زجاج الفتحة أعلى الباب الشرقي
